◆ 大阪平野は液状化になりやすい地形

◆ 地盤が柔らかい所は杭などで補強

◆ 液状化による問題点

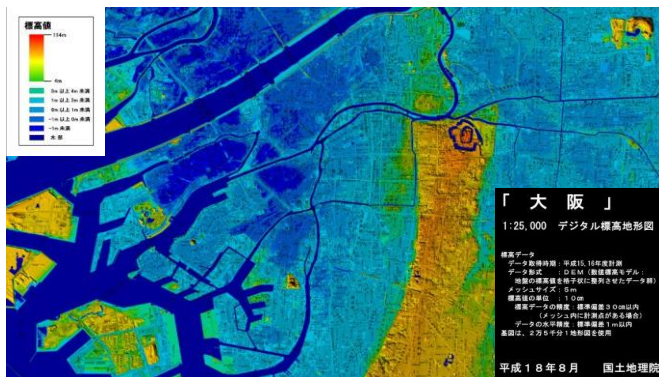
南海トラフ地震 液状化予測

大阪平野の地形

国土地理院 デジタル標高地形図

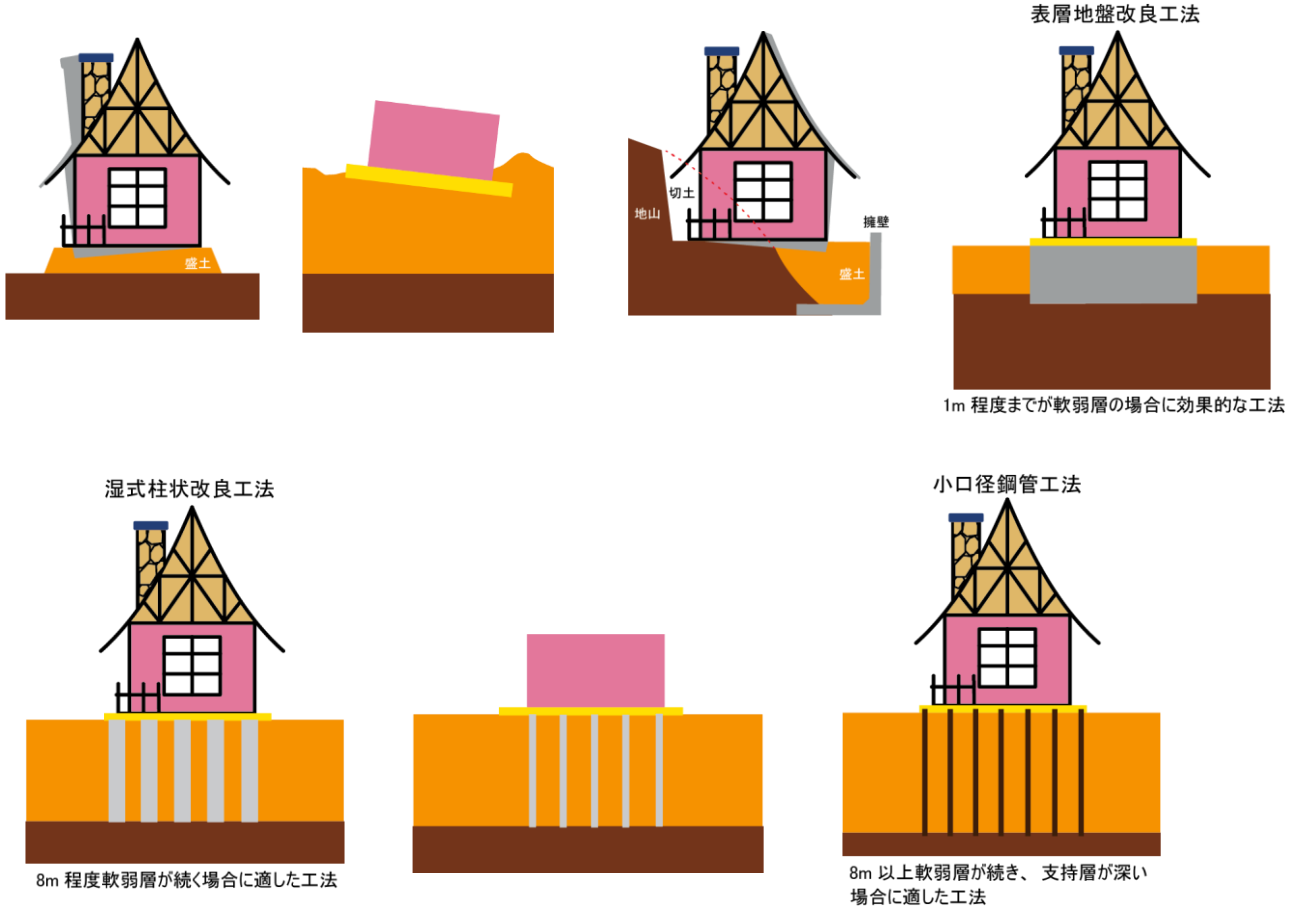
軟弱な地盤では、大きな地震の揺れによる地盤の液状化で、建物が傾いたりするのを防ぐために杭などを埋めて対策をします
